ASNARO-2撮像実績 2022年8月3日 秋田県大館市・米代川流域

二時期差分解析画像 (After: 2022/8/3 16:44)

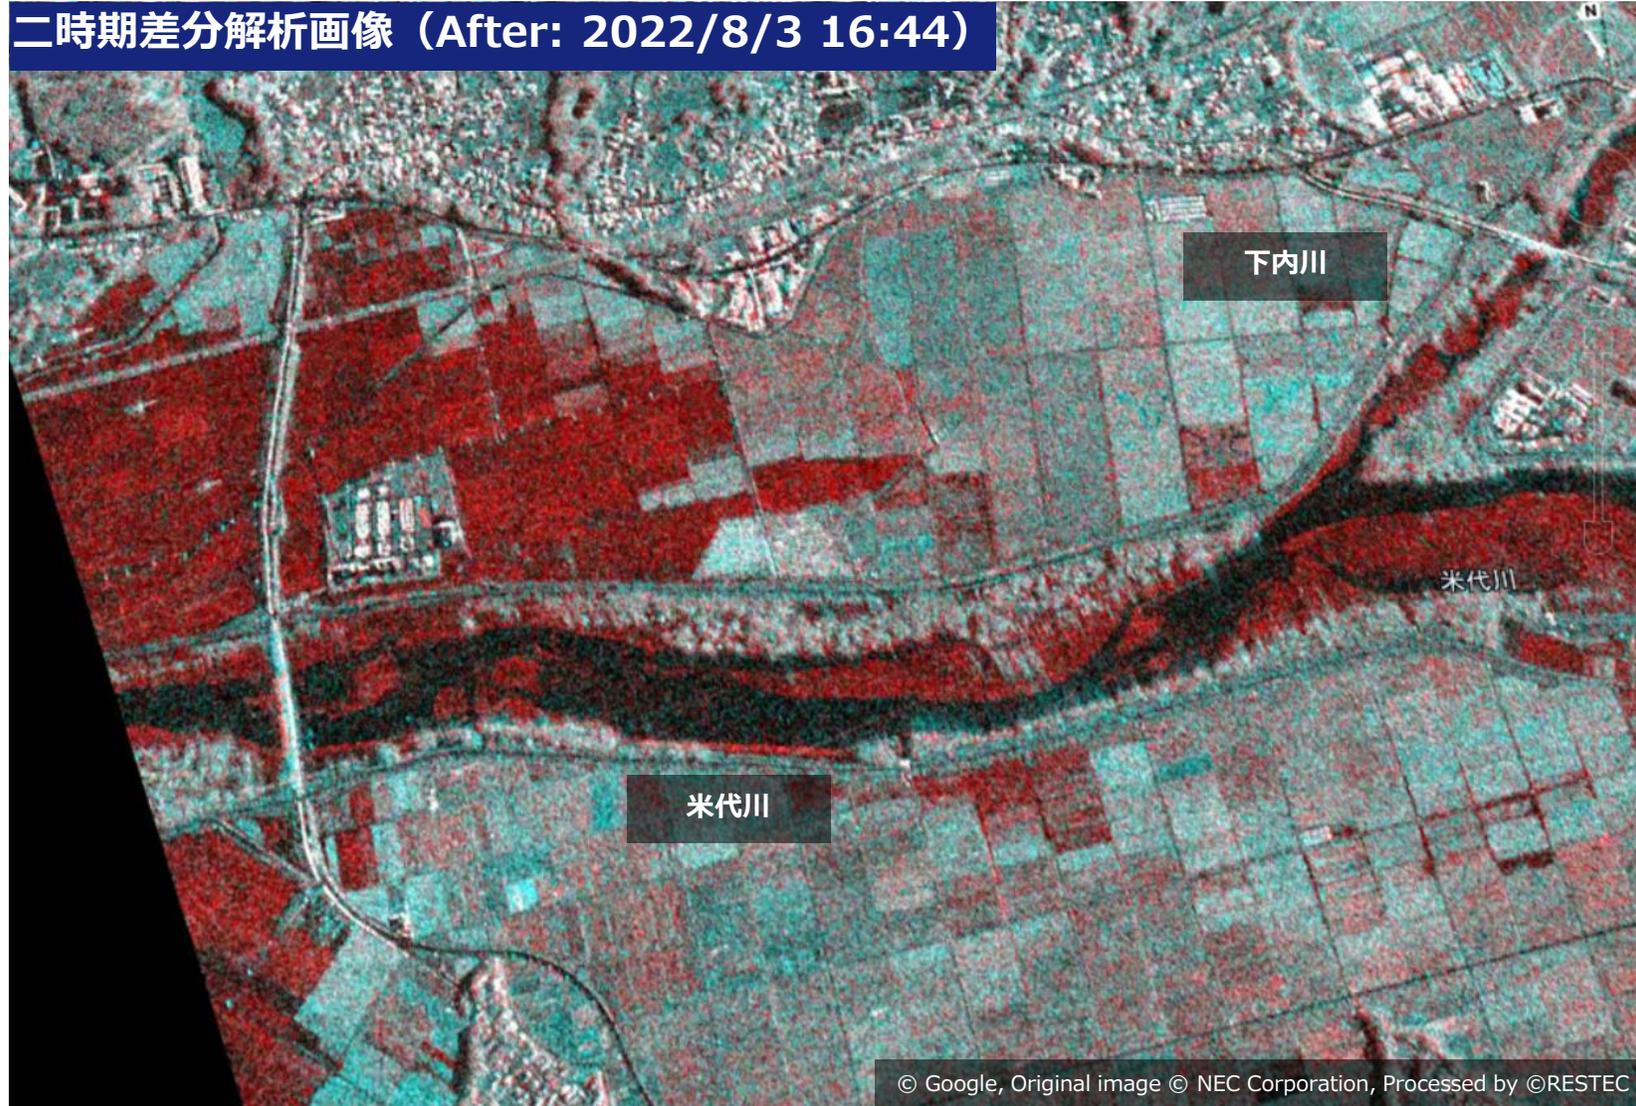
河川の増水・田畑への浸水が起きているとみられる箇所

Stripmap / Ascending / Left / 43.0 deg / HH
